# トラブルシューティング 測定装置 ～GC-MS編～

株式会社アイスティサイエンス

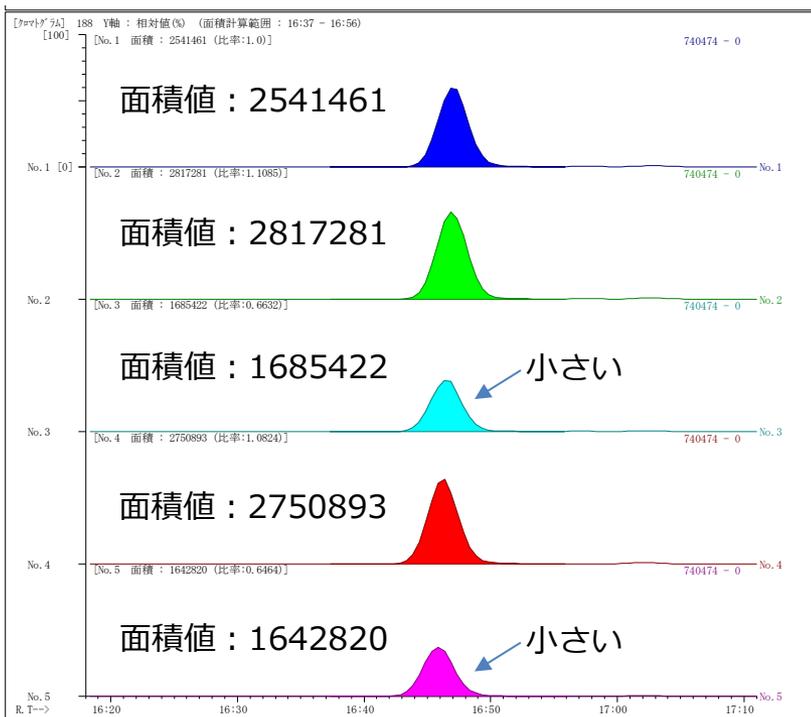
## フェナントレンの値がばらついている例

- ・ フェナントレンの値がばらついている
  - 注入時または測定時に異常が起こった可能性が高い。
- ・ フェナントレンの値は一定。一方、回収率がばらついている
  - 前処理時に異常が起こった可能性が高い

注入時または測定時に異常発生？

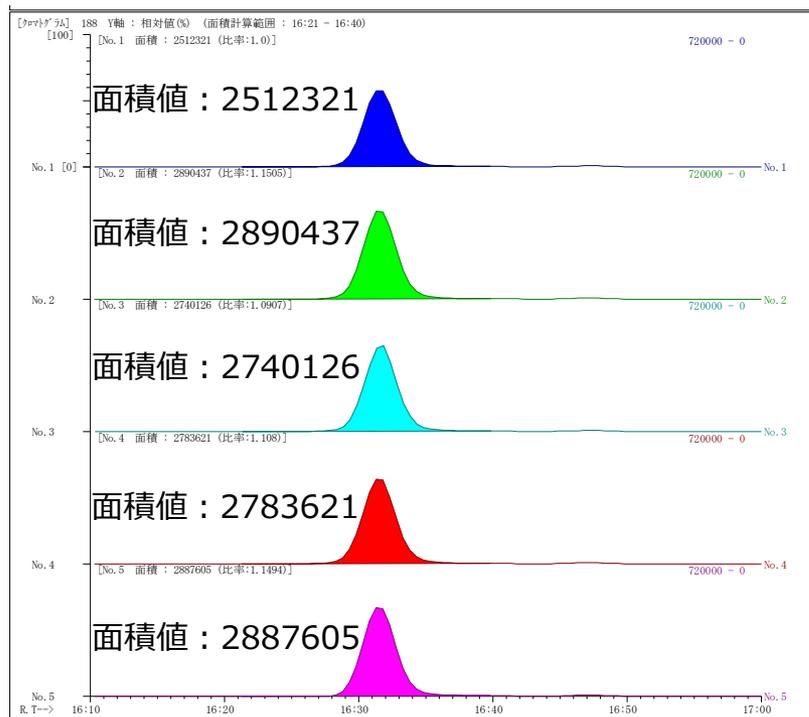
## フェナントレンの値は一定している例

注入および測定は良好

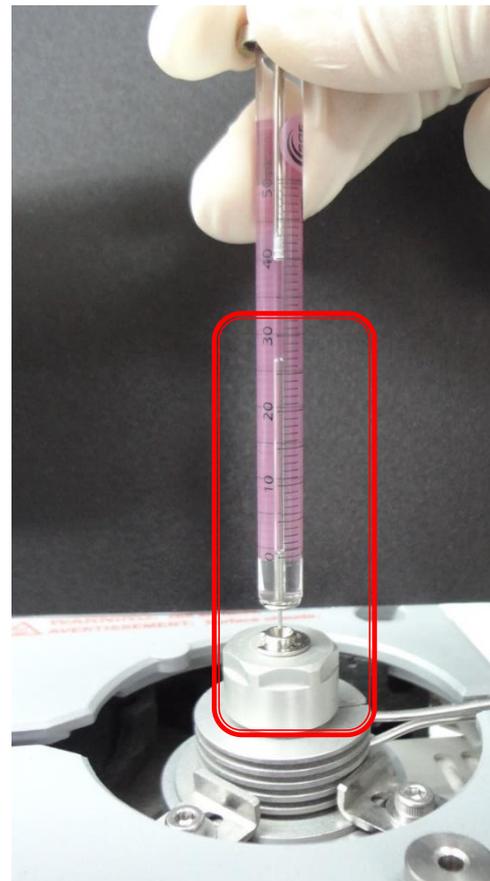
1. アセトンキシリンジ容量の80%程度 吸引します。
2. 注入口にニードルを差し込みます。  
 ※ 注入口温度にご注意（火傷防止）  
 ※ プランジャー部を押さえてください。  
 押さえていないと、プランジャーが飛び出す可能性があります。
3. 数秒間保持します。  
 チップが消耗していると、ニードル先端からヘリウムガスによる気泡が上がり、チップの隙間からアセトンが上部に漏れ出します。

消耗した物  
(気泡が入っている)

▶ シリンジを新しいものに、交換して下さい。

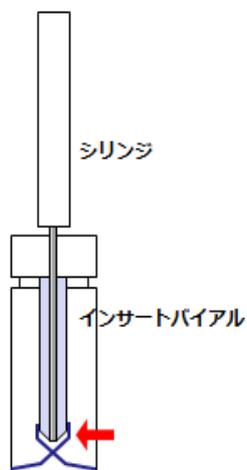
試験溶液が微量の場合、インサートバイアル(別名:バイアルインサート、マイクロインサート)を使用することがあると思いますが、大量注入における「**脚付のインサートバイアル**」では下記の不具合が起こることがあります。

ニードルの先端がインサートバイアルの底面で塞がれてしまうため、下記の症状が懸念されます。

- ✓ 試験溶液のポンピング動作において吸いにくくなったり、押出しにくくなったりして、「**プランジャーエラー**」が出る。
- ✓ MSメーカーによってはもう一度やり直したり、次のシーケンスへ進んだりする。
- ✓ 正確な注入ができなくなる。

大量注入する場合は、ニードルの先端を塞がないようなインサートバイアルを使用して下さい。

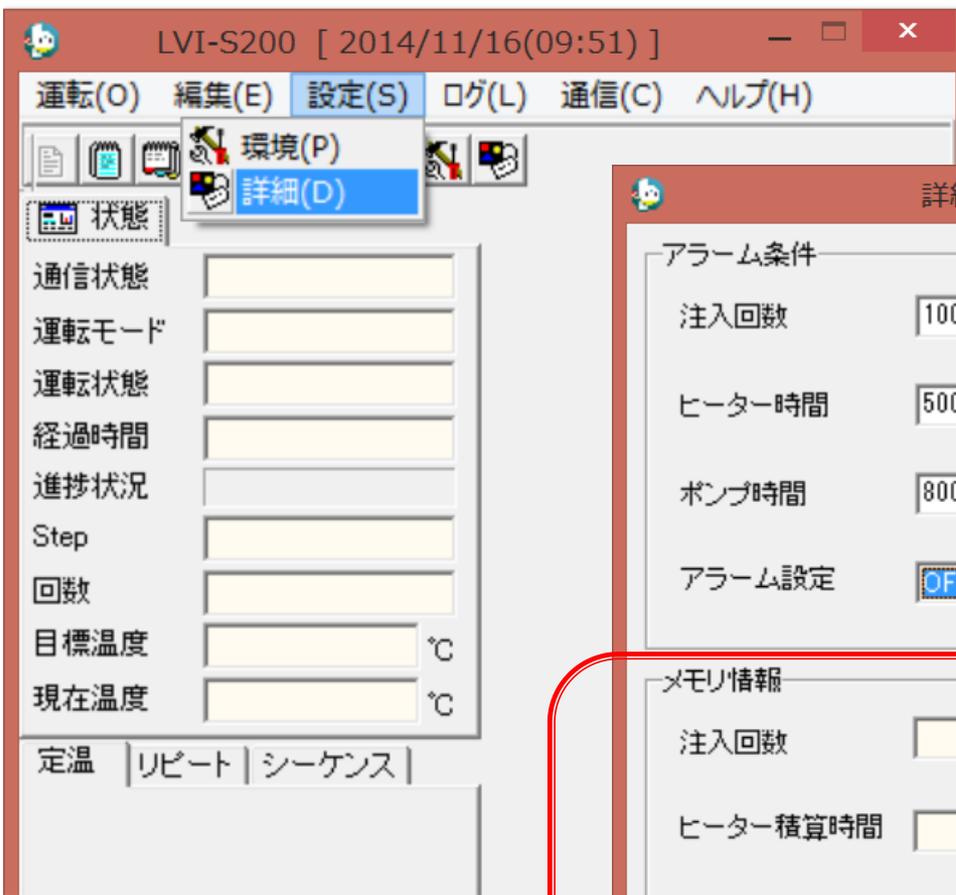
エアークポンプが消耗し、風量が下がっている可能性があります。運転時間を確認してみてください。

- ✓ 20,000時間で交換を推奨しています。
- ✓ 交換後は初期化ボタンで積算時間をリセットしてください。

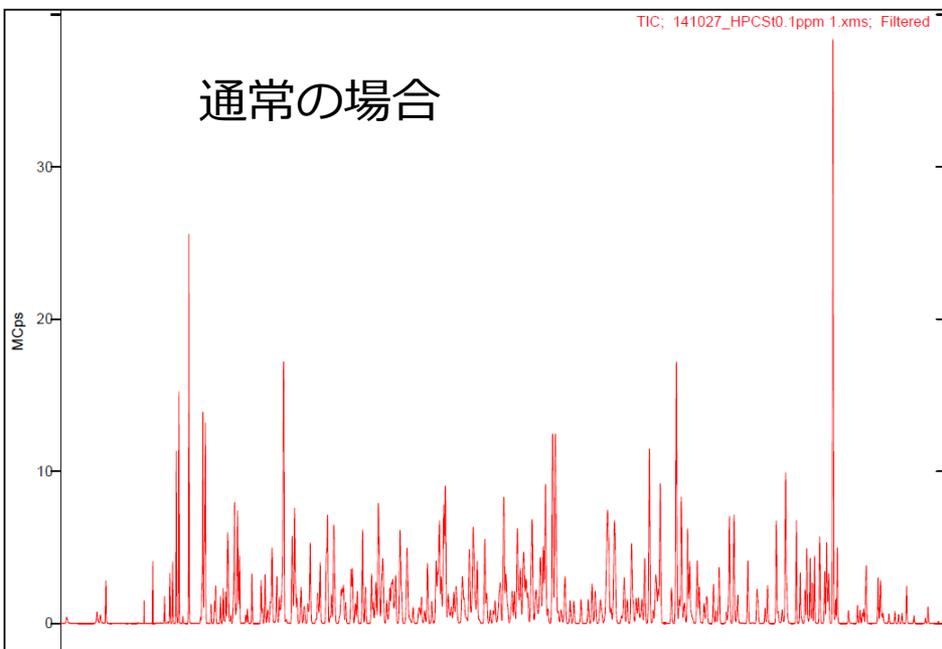
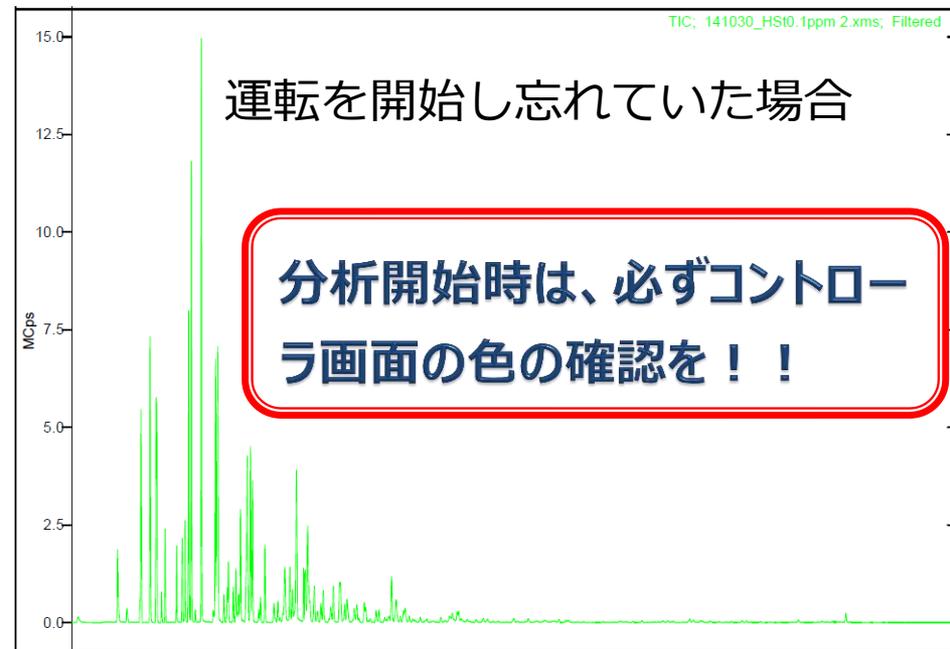
- LVI-S200のコントローラで
- ✓ 電源を入れ忘れていた。
  - ✓ 運転を開始し忘れていた。

温度が上がらないことで、  
高沸点成分が気化せずに  
カラムへ導入されないため。

通常の場合と、運転開始をしていない場合のクロマトグラムの比較

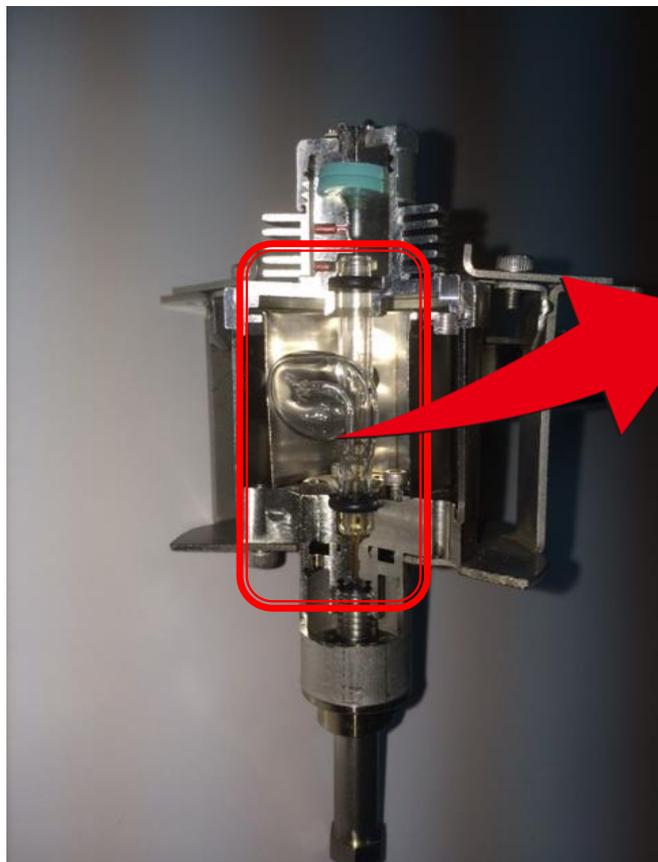
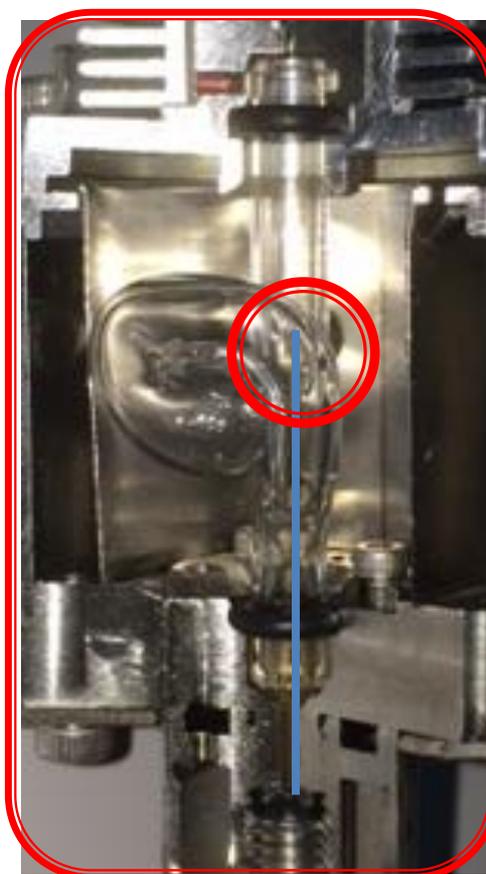
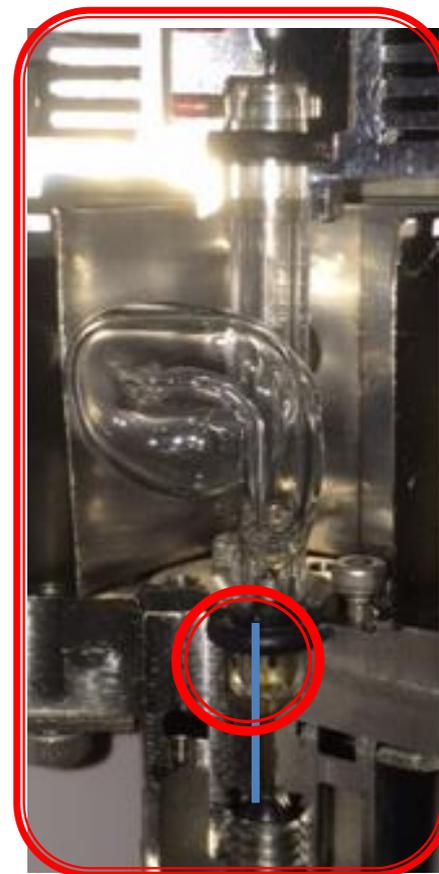
カラムが正常に奥まで刺さってない。

✗ カラムが奥まで  
刺さっていない。

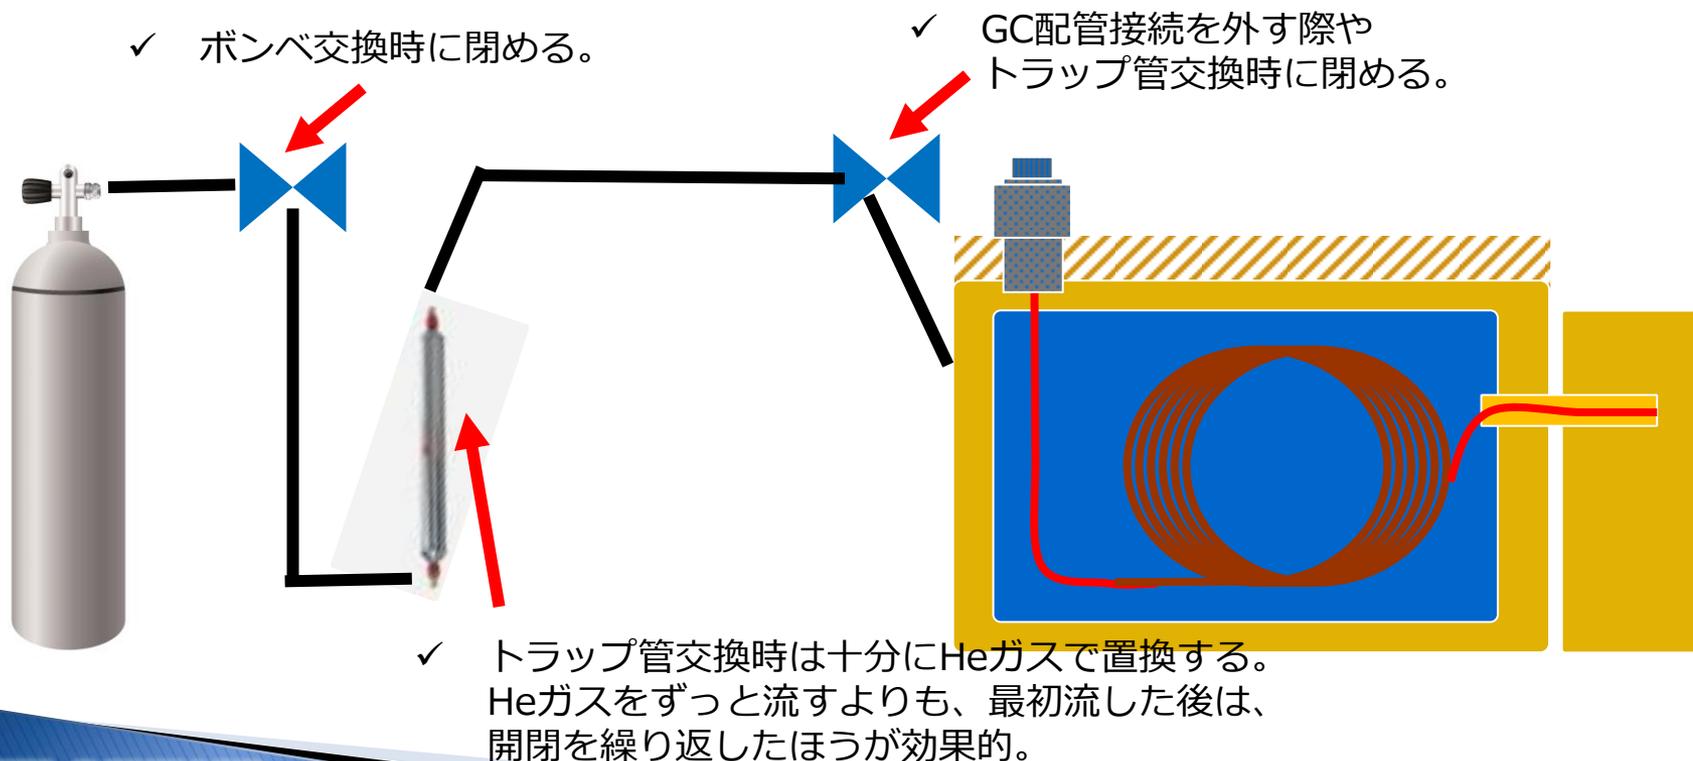
- ✓ リーク発生の直前にトラップ管、ポンベを交換していませんか？
- ✓ トラップ管は窒素封入されていることがあります。
- ✓ ストップコックなどは取り付けることをお勧めします。  
(配管やトラップ管への空気混入防止)
