# トラブルシューティング 測定装置 ～GC-MS編～

株式会社アイスティサイエンス

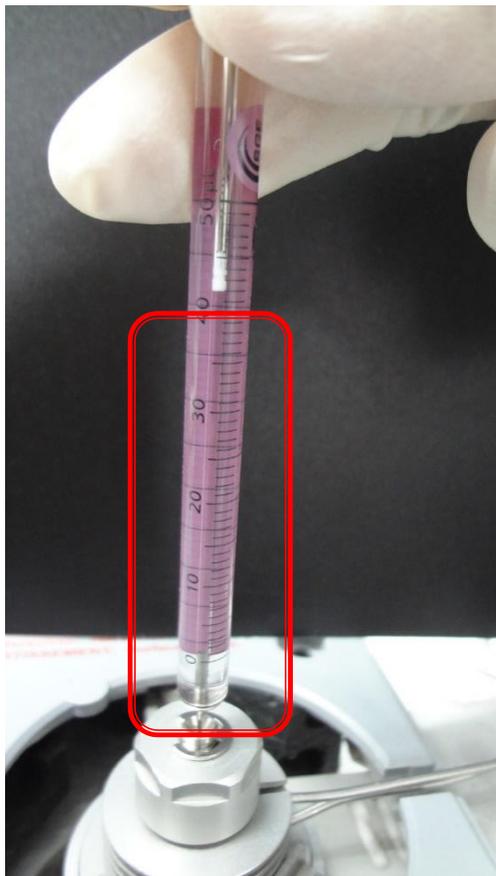
正常品

## ▶ プランジャーチップの消耗確認方法

1. アセトンキシリンジ容量の80%程度 吸引します。
2. 注入口にニードルを差し込みます。  
 ※ 注入口温度にご注意（火傷防止）  
 ※ プランジャー部を押さえてください。  
 押さえていないと、プランジャーが飛び出す可能性があります。
3. 数秒間保持します。  
 チップが消耗していると、ニードル先端からヘリウムガスによる気泡が上がり、チップの隙間からアセトンが上部に漏れ出します。

▶ シリンジを新しいものに、交換して下さい。

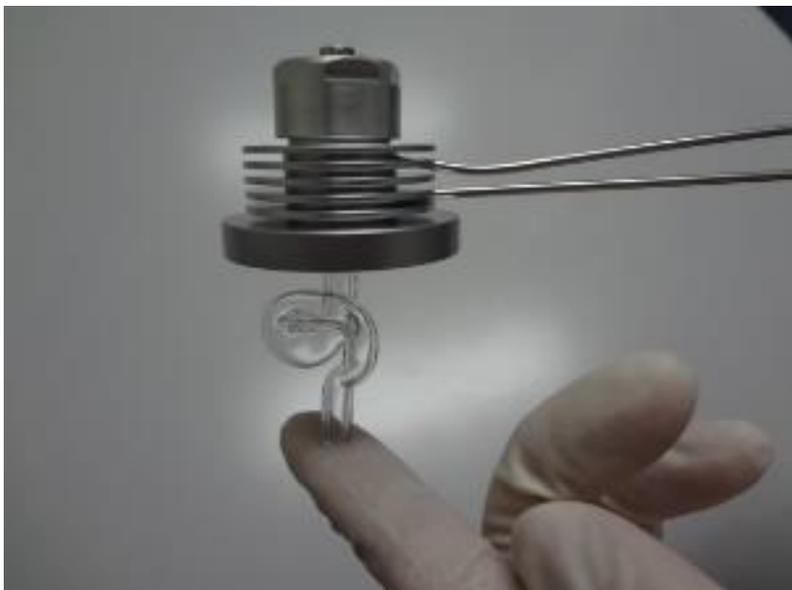
リークが発生した場合、まずは大きく「インサートまで」か「それより後ろ」かに切り分けます。

- ①上蓋を外し、そこにインサートを差し込みます。
- ②その後、写真のようにインサート下部を指で押さえます。  
(この時に注入口圧力はかけたままにしておきます。)

- 注入口圧力が上がる場合  
→ここまでは正常
- 注入口圧力が上がらない場合  
→ここまでの間でリーク発生

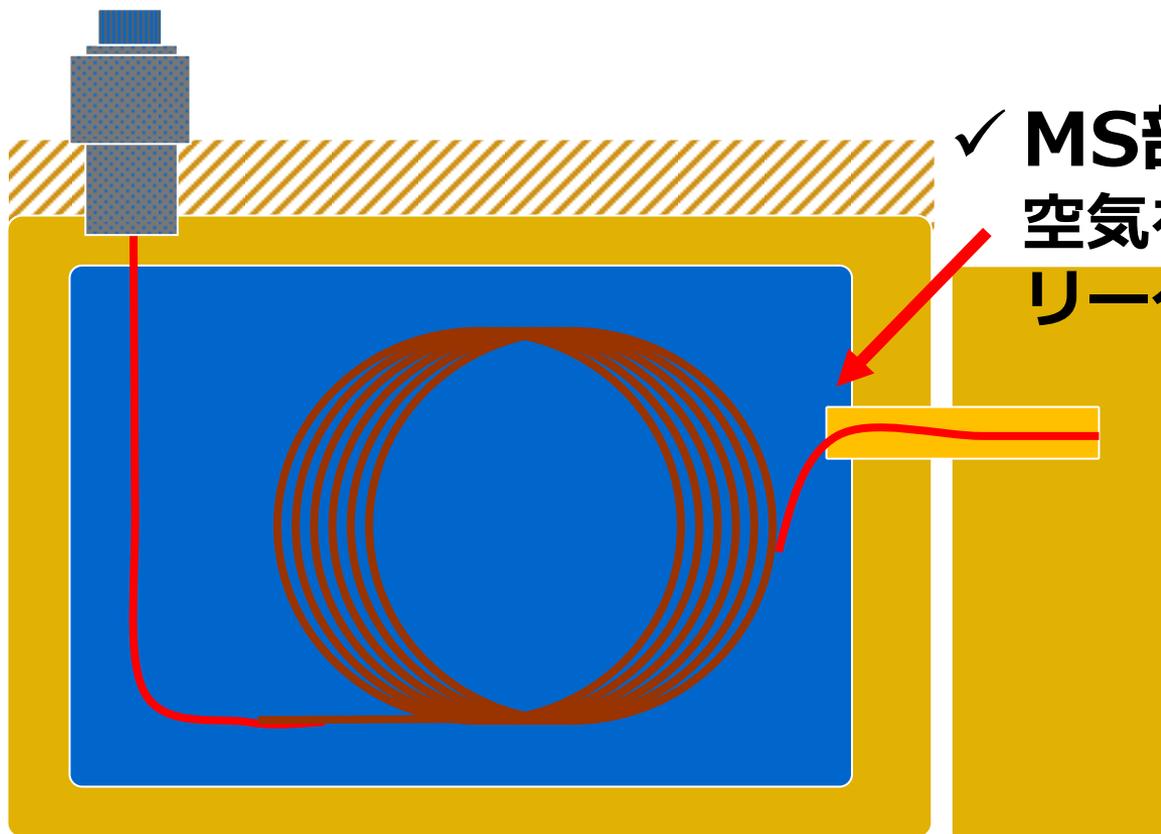
# ➤ マスの漏れ どこから起こる？ ①

✓ MS部 = 引圧  
空気を吸い込むため、  
リークの原因となる

※注入口・プレカラムの接続部は加圧なので、  
Heガスが出ていき、空気は混入しにくい

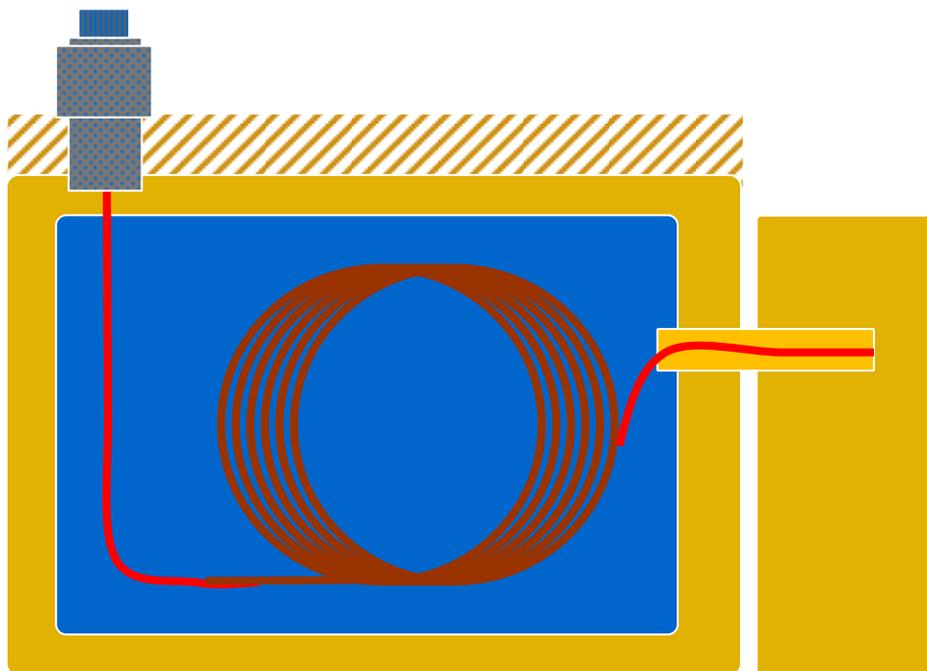
- ✓ エアーダスター利用法  
リークが疑われる場所に吹きかけて、検出の有無を確認

### 【リークが疑われる場所の例】

1. インターフェース → ナット部の増し締め
2. イオン源メンテナンス時のパッキン部付近 → 真空引き直し
3. オープン全体（カラムの割れ） → カラム交換 など

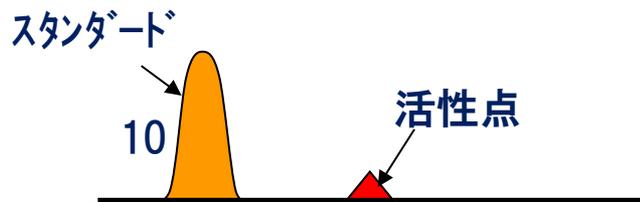
標準試料（スタンダード）

- ▶ 原因として注入口やカラムやイオン化室（MSの場合）などの活性点が異常回収率（100%以上）を引き起こしていると考えられる。

一部が活性点に吸着

検出されるスタンダードは減少している。  
(10→5)

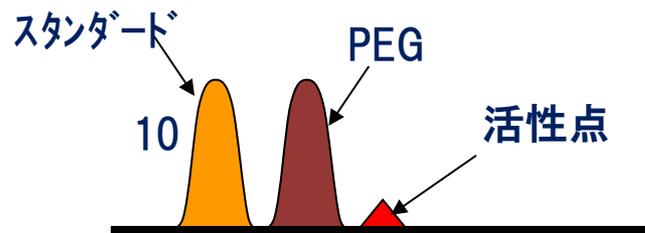
標準試料（スタンダード）

PEGが活性点をコーティングするため、スタンダードは活性点の影響を受けにくい。

標準液（スタンダード）にマトリックスのかわりに**PEG（ポリエチレングリコール）**を添加し、そのPEGで活性点をコーティングすることで、スタンダードの吸着を防ぐ。

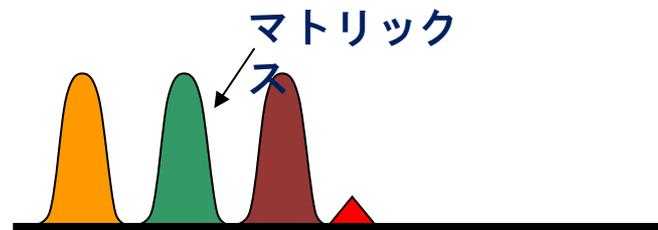
マトリックスを含んだ標準試料

PEGが活性点をコーティングするため、マトリックスの吸着による活性点の増大を防げる。
