トラブルシューティング LC-MS/MS編

株式会社アイスティサイエンス

LC-MS/MS分析時によく見られるトラブル

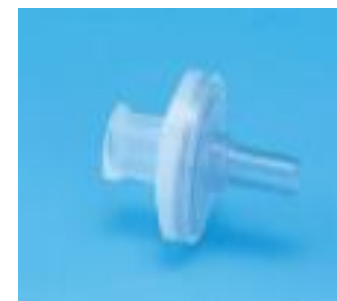
プレカラムフィルター

◆プレカラムフィルターの使用

ホルダー(ボディ)
材質:ステンレス, PEEK
ネジ型式:ウォーターズタイプ

フィルター
材質:焼結ステンレス
(0.5 μ m, 内径2.0mm)
ステンレス, PTFE

ホルダー(キャップ)
材質:ステンレス
ネジ型式:ウォーターズタイプ
UPLC®タイプ

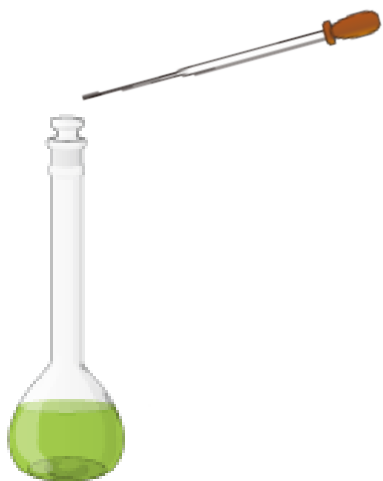
50%アセトニトリル水溶液？

移動相の作り方が分析毎に異なる。

毎回同じ条件で移動相を作成する。

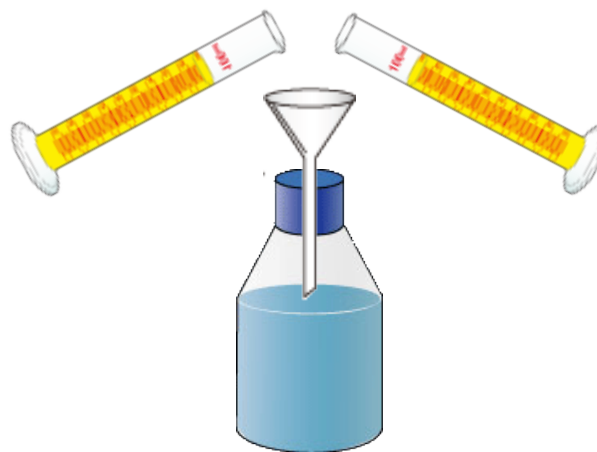
アセトニトリルー水 (1/1) ？

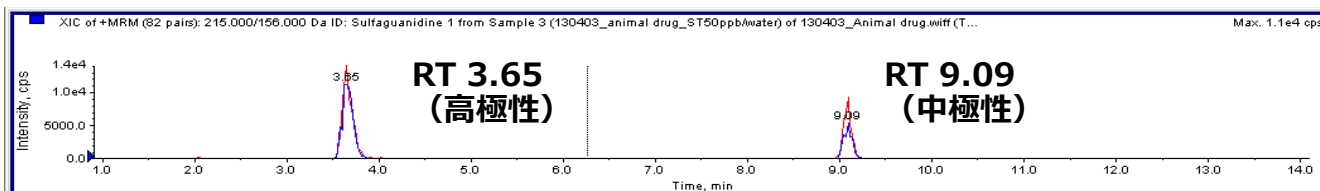
ACN10%

試験液の有機溶媒比率による高極性化合物のピーク形状（逆相）

- ① 試験液の有機溶媒比率を下げる。
- ② グラジエント条件を検討する。
- ③ カラムを変更する。

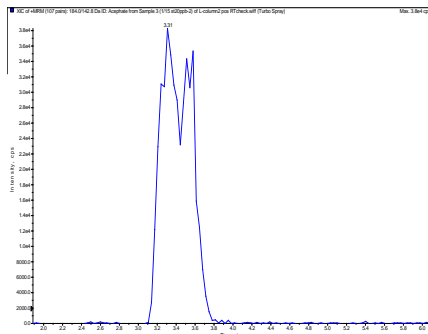
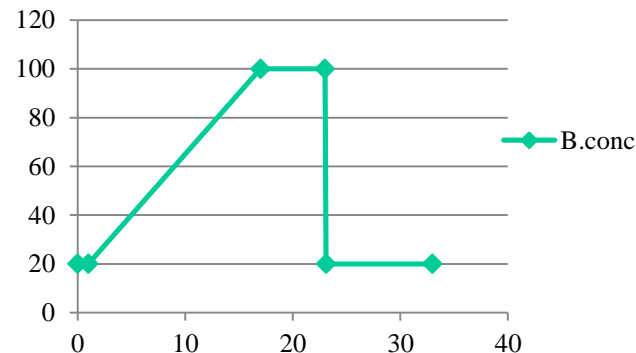
グラジエントによるアセフェートのピーク形状

●初期値 B:20%
※20%を1分Hold

Time	B.conc
0	20
1	20
17	100
23	100
23.1	20
33	20

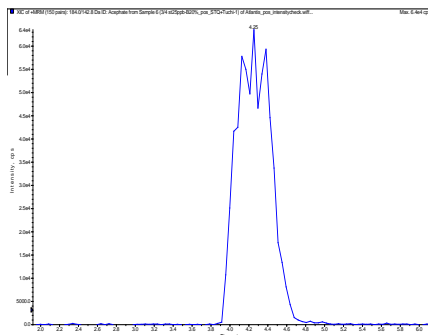
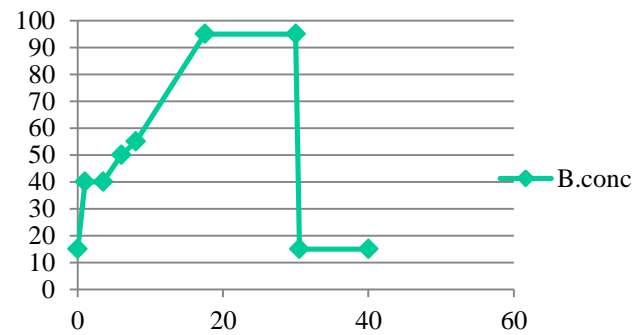
●初期値 B:15%
(通知法)
※1分後にBを40%

Time	B.conc
0	15
1	40
3.5	40
6	50
8	55
17.5	95
30	95
30.5	15
40	15

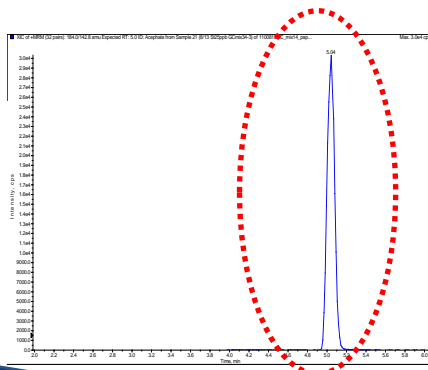
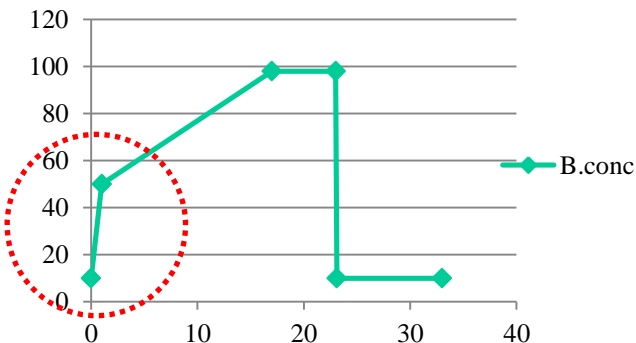
●初期値 B:10%
※1分後にBを50%

Time	B.conc
0	10
1	50
17	98
23	98
23.1	10
33	10

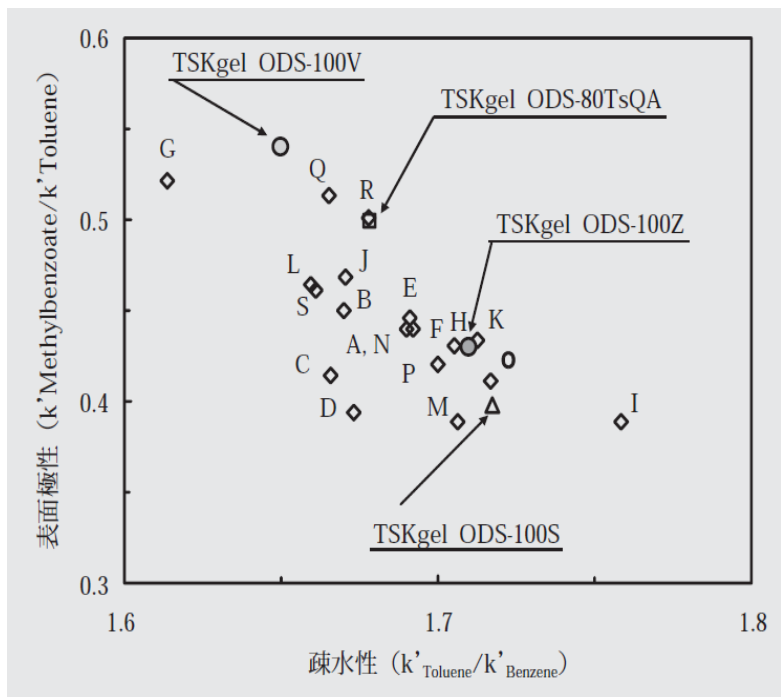
図1 ODSカラムの疎水性と表面極性パラメーター

メーカーごとのODSカラムの分離特性

同じODSカラムであっても、
メーカー毎に分離特性が若干異なる。

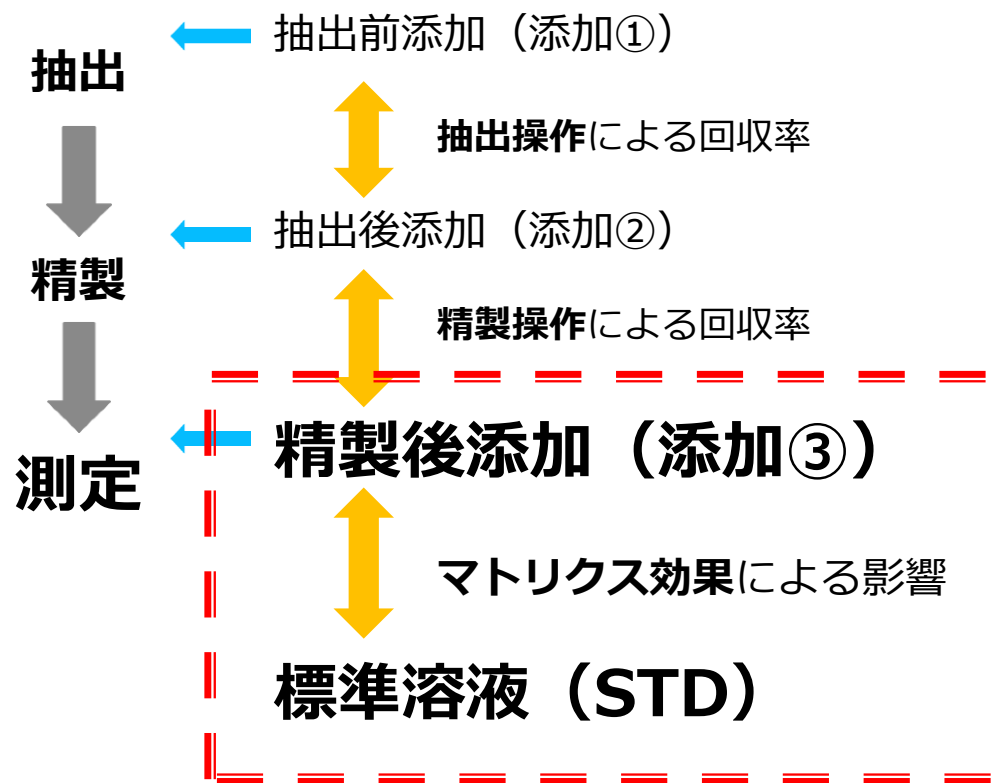
多段階添加回収試験概要

多段階添加回収試験で原因を特定する。
